試作基板の要修正箇所
(抜けあるかな?)
修正v. 2

Power Unit for DAC1794-III v1.05

DAC1794-III v1.0d
 h_fujiwara_1995 2007/Apr
 designed by R.

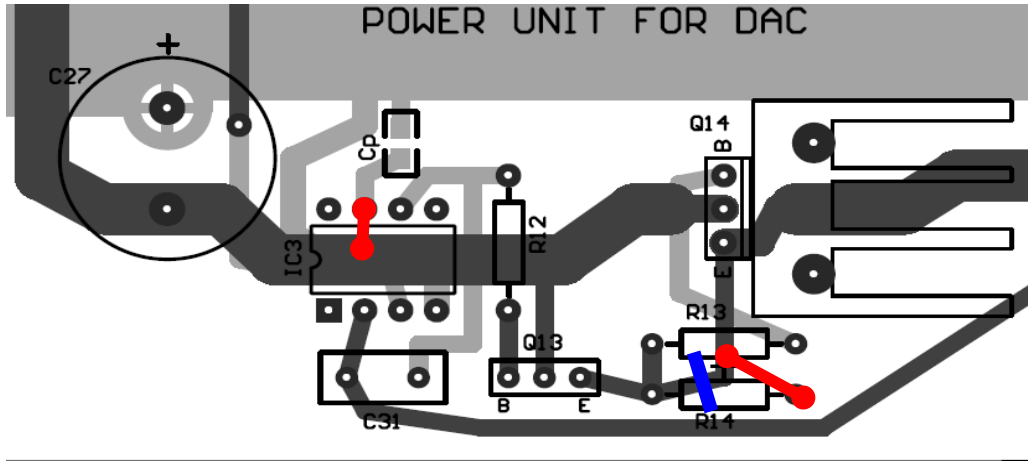
該当基板(電源基板)

前版で修正箇所の間違い有り
誤) IC3-Pin#8 → V+
正) IC3-Pin#7 → V+

— 切断箇所
●— 接続箇所

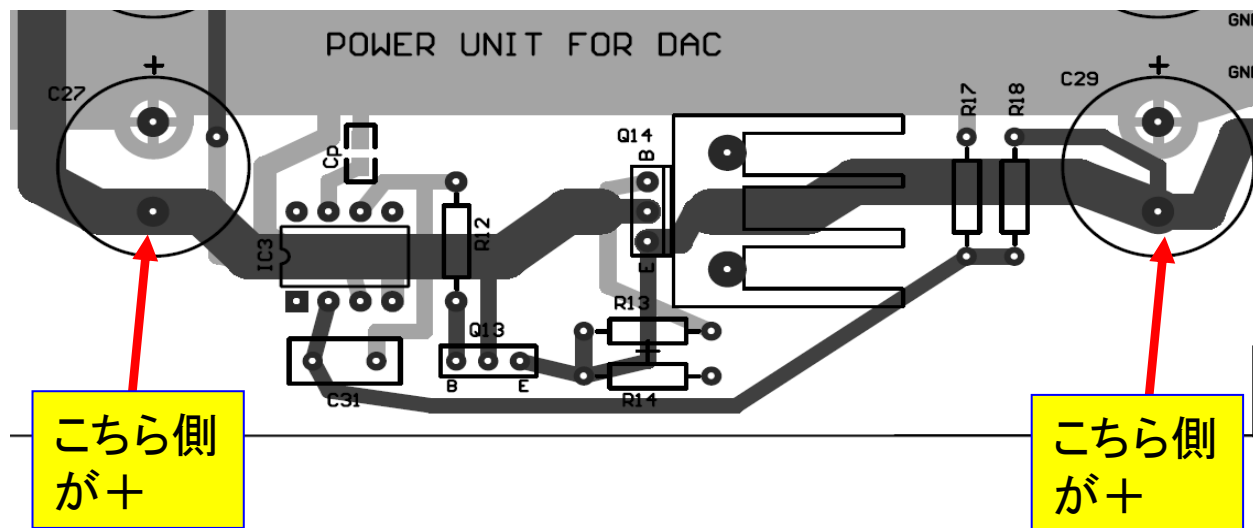
該当基板(電源基板)

シルク
間違い

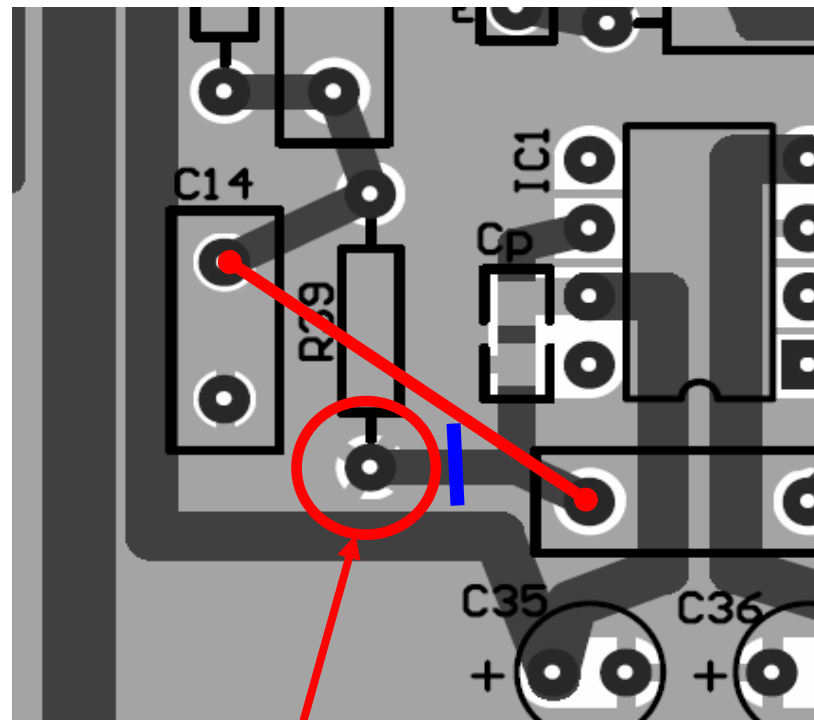
該当基板(DAC基板)

ベタに接触(左右chとも)

- 切断箇所
- 接続箇所

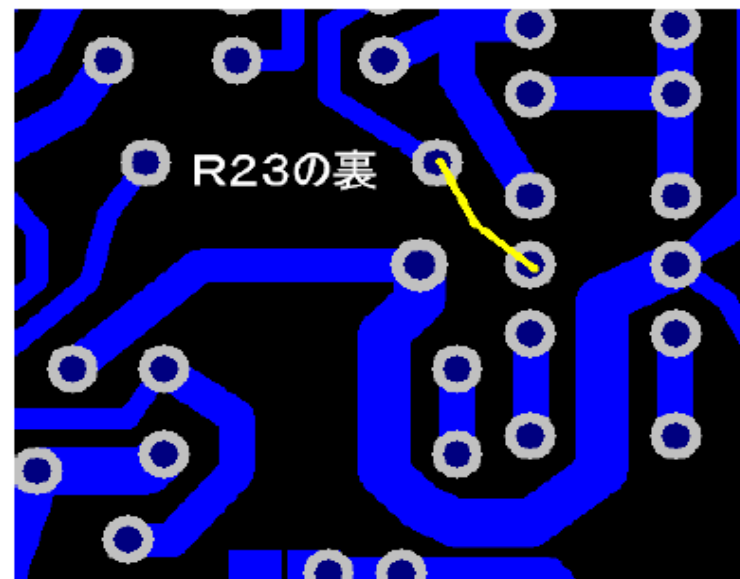
R23 の裏側での修正 (黄色がジャンパー線)
